DIJON

# Mixité bois et béton : pas une alliance de "façade" !

Sous sa vêtue moderne en aluminium, l'immeuble de bureaux Marbotte cachera une façade en ossature bois de 3.200 m<sup>2</sup>. Une petite prouesse technique qui tient ses promesses en termes de coût, en attendant de connaître ses performances thermiques et acoustiques. Une illustration des atouts de la mixité bois et béton pour les immeubles de grande hauteur.

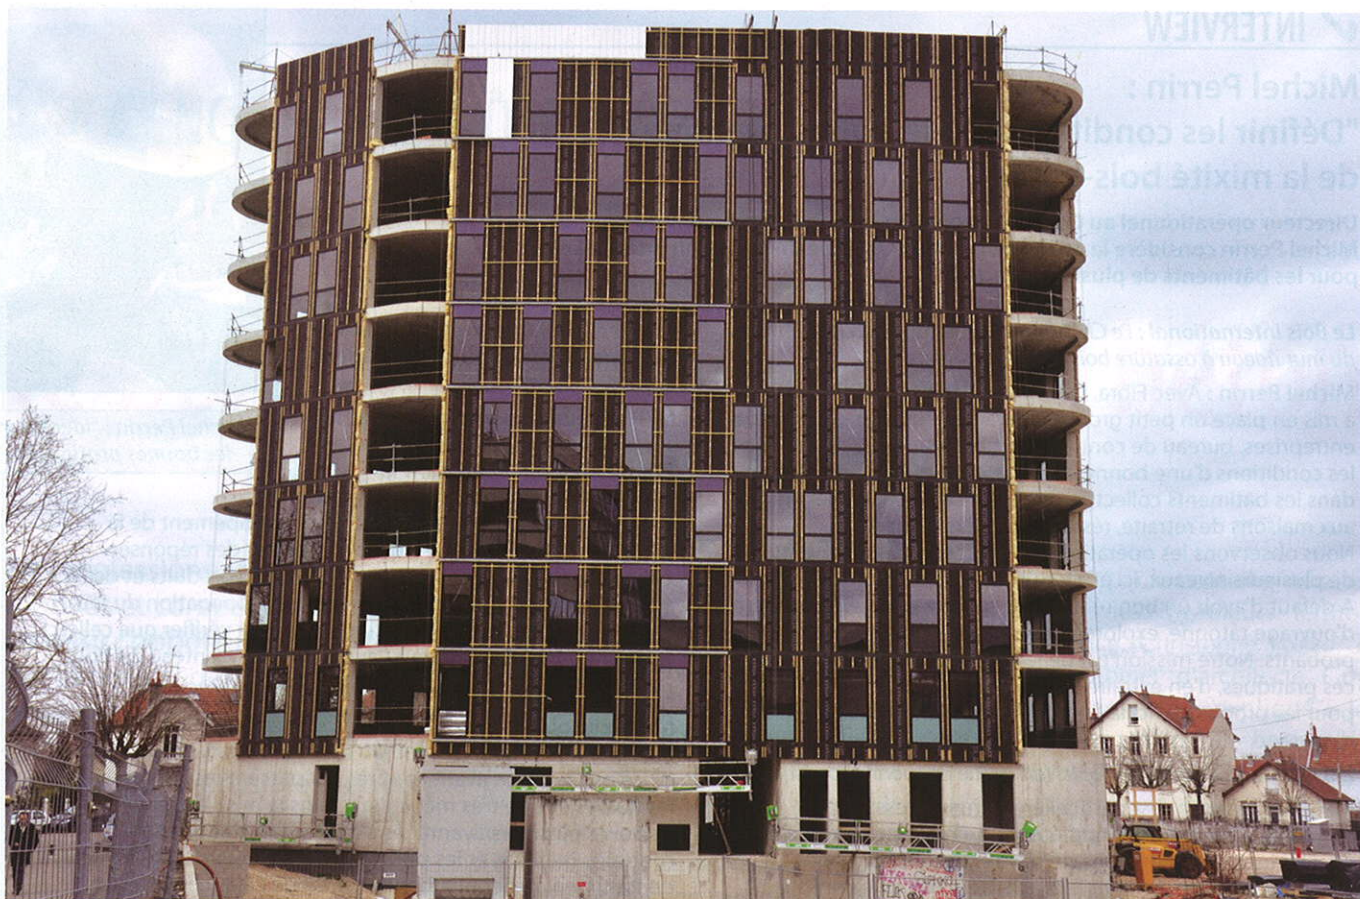
Les 383 panneaux d'ossature ont été posés en huit semaines.

Le bureau d'études clermontois Sylva Conseil a travaillé sur la conception du mur. La maîtrise d'ouvrage est revenue à la société Arbonis, filiale bois du groupe Vinci. Celle-ci a opté pour la préfabrication des 383 panneaux chez l'industriel Pobi, à la Charité-sur-Loire. La commande comportait six dimensions différentes. Le gabarit le plus répandu : 2,70 m par 3,30 m de hauteur pour une surface d'environ 9 m<sup>2</sup>. Une conception des plus classiques : parement en OSB, isolation intérieure de 120 mm de laine de roche, pare-vapeur sur la face intérieure, pare-pluie et contre-lattage destiné à recevoir le bardage en extérieur. Chaque panneau comprend une ouverture placée à gauche, à droite ou au milieu. Les châssis des fenêtres sont posés chez le menuisier avant l'arrivée des palettes sur le chantier.

de la façade, étalé sur huit semaines, n'a pas généré de retard.

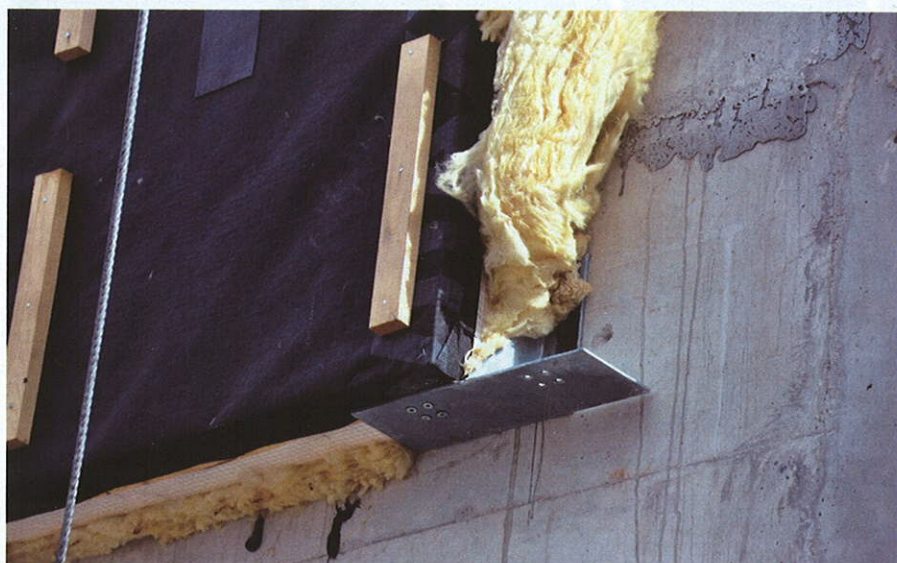
Les panneaux reposent sur des équerres fixées au croisement des poteaux et des dalles.

Les 380 kilos du panneau reposent sur des équerres fixées à chaque croisement de dalle et de poteau. *"Nous avons volontairement laissé un jeu de 30 mm entre les panneaux pour calfeutrer l'espace avec de la laine"*, explique Jean-Baptiste Gervais, l'ingénieur chargé du chantier. *"Si nous avions mis les panneaux bout à bout, nous aurions eu 5 mm impossibles à boucher*

*avec un joint"*. Les espacements sont comblés avec 120 mm de laine minérale comprimés jusqu'à 20 à 40 mm, ce qui permet de coller par-dessus, à la jonction des panneaux, une bande de protection. *"Cette isolation traite les ponts thermiques et joue le rôle indispensable de coupe-feu entre les étages"*, poursuit l'ingénieur d'Arbonis.

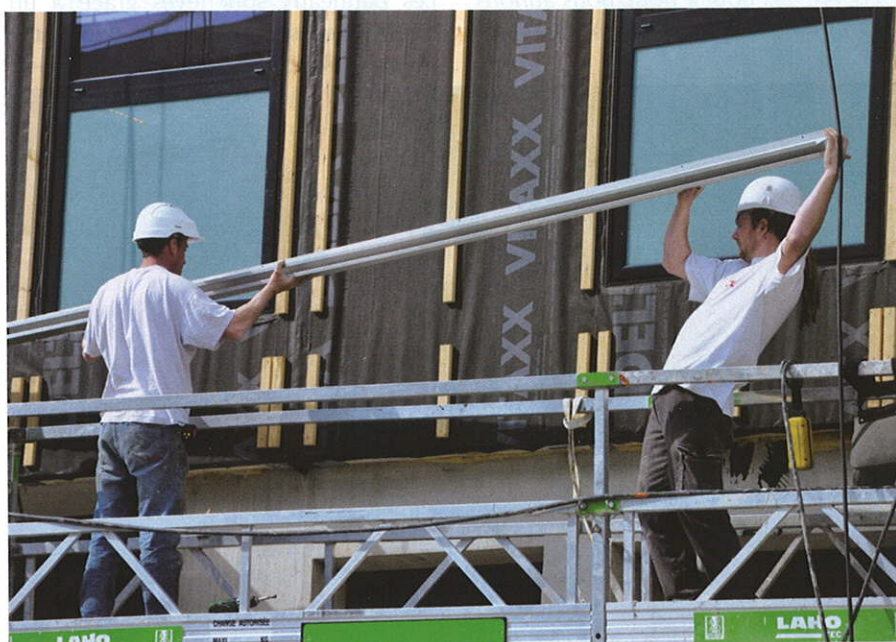
Les poseurs ont travaillé depuis des nacelles.

Les panneaux sont levés grâce à un treuil placé sur le toit. Les opérateurs

travaillent depuis une nacelle qui monte en même temps que le panneau. Le cintrage des façades est obtenu avec des pièces de plus petite largeur montées selon les mêmes règles sur
